赫顿张力腿平台， 英国 1982

案例分析

赫顿张力腿平台

40 年如一日的海上性能

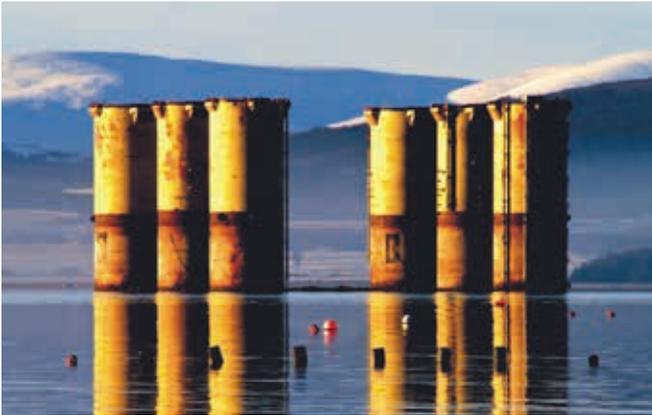
赫顿张力腿平台（Hutton TLP）最初在北海的赫顿油田作业，其建造和安装均创全球同类平台之先。1982 年，康菲石油公司（ConocoPhillips）开始在高地建造厂（Highland Fabricators）进行建造。赫顿张力腿平台不同于附近的任何钻油平台，因为其所在位置没有任何大型水下钢结构，而是用 16 根钢缆将平台铆定在海底。

2011 年，赫顿张力腿平台**首次接受评估**。根据评估报告，Interzone®1000 在 ISO 12944 CX 环境中使用近 30 年后仍然状况上佳。康菲石油公司负责赫顿张力腿平台建造的涂层专家，拥有 40 多年的北海勘测经验的 Chris Jordan 说道：“显然，赫顿张力腿平台主体的管状飞溅区部分使用的高固体分环氧玻璃鳞片涂料历经近 30 年漫长使用，性能依旧非常出色。考虑到使用年限，即使是受到上层设备（如泵、绳索和链条）磨损的区域也状况上佳……我认为赫顿张力腿平台使用的环氧玻璃鳞片涂料可为海上资产的飞溅区提供最佳的防腐保护。”

11 年后，该平台**第二次接受评估**，在 Nerida Decommissioning 的支持下，此次评估实施了独立验证并形成了评估结果报告。第二次评估帮助确定了涂层系统的性能，评估结果如下：

- **目视检查：**未发现任何涂层破损迹象，即使放大 40 倍也未发现任何缺陷或裂纹。
- **附着力检查：**根据 ISO 4624 标准，使用自对准附着力检测仪进行检查，结果显示附着力在 11-13Mpa 之间，远高于行业预期。

- **电化学阻抗谱检查：**进行了一次电化学阻抗谱检查，这一非破坏性技术可确定涂层的阻隔性能，通过评估电势变化，指示膜下底材的腐蚀过程。此项检查记录了阻抗测量值，根据评估报告，EIS 结果的数量级很高，表明涂层继续发挥着屏障作用。
