# CHARTEK 1709

## 可靠的防腐与防火

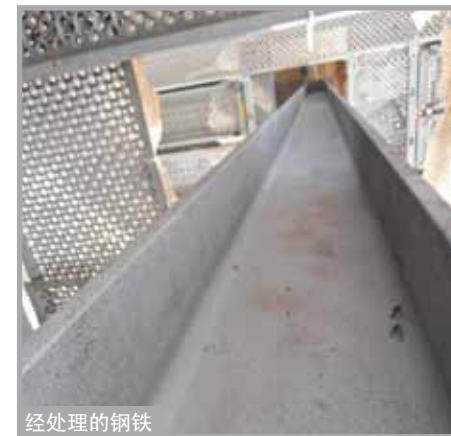
经处理的钢铁
