新西兰：高度关注运动会及其保护工作

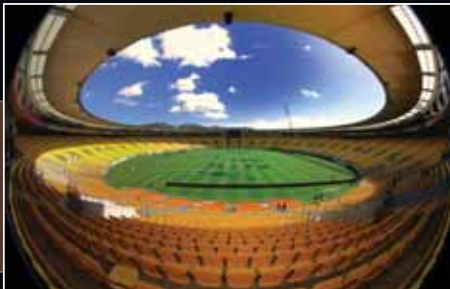
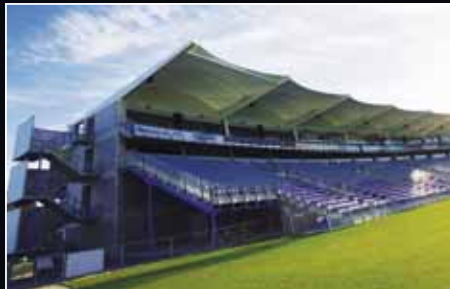
惠灵顿 Westpac 体育场

系统：
外部钢结构
Interzinc 215
年份：1999
涂装总面积：22,000m²
ISO环境：C5

Westpac体育场——惠灵顿

作为北岛南部地区主要的体育场和新西兰最大的圆形体育场，需要涂装22,000m²。

该体育场紧邻惠灵顿港，Interzinc 215作为高腐蚀性环境下可提供长期保护的低成本产品而被选用。

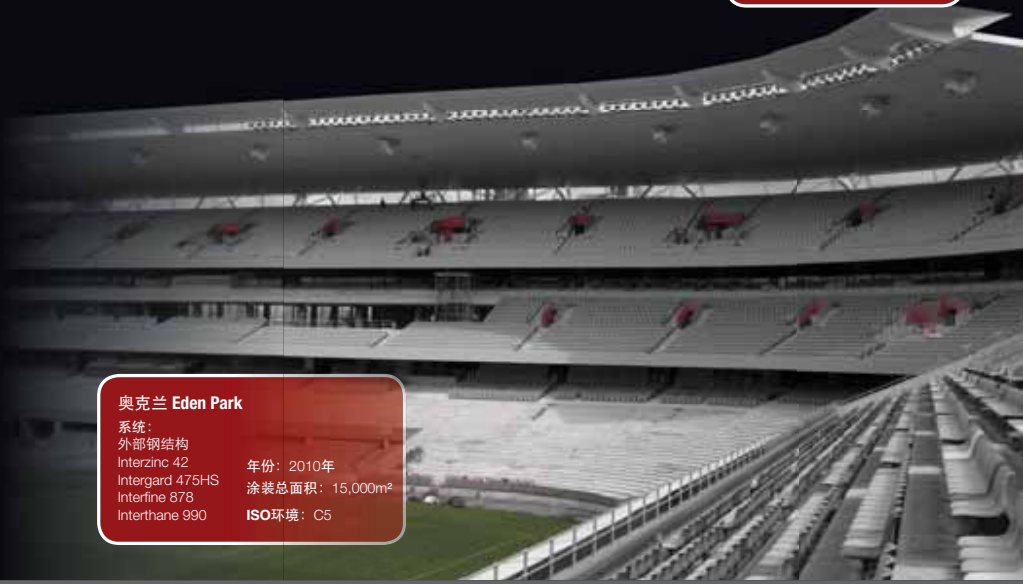
奥克兰 Eden Park

系统：
外部钢结构
Interzinc 42
Intergard 475HS
Interline 878
Interthane 990
年份：2010年
涂装总面积：15,000m²
ISO环境：C5

Eden Park橄榄球场位于奥克兰市，是全国体育馆中翻修和改造最彻底的。整个项目包括新的三层南看台和东看台的改造和建设。新的南看台采用了一种新的屋顶天篷结构，室外采用钢结构来支撑天篷结构。在体育场内，还有一些采用外露结构钢件建成的可扩展区。

国际油漆公司的工作是确保多年以后橄榄球和其他球迷们都能享受这一艰巨工程带来的快乐。为此，我们提供了多种产品，如：Interzinc® 42、Intergard® 475HS、Interline® 878、Interthane® 990和Interthane 870。

Interline 878、Interthane 990和Interthane 870的防腐性能、保色性及优异的耐久性，确保新西兰Eden Park体育场能够长期使用之后仍能得到非常好的保护并保持良好的外观。

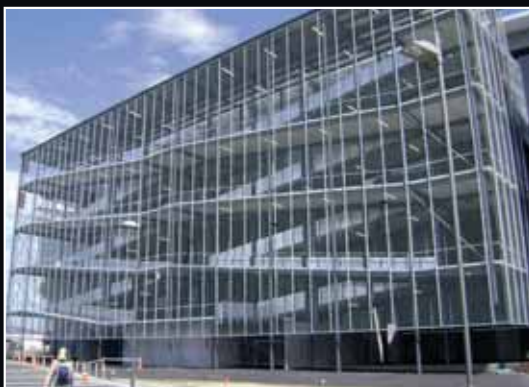
北岛赛事中心(Northland Events Centre)

该体育场座落于奥加雷，也被称之为Toll体育场，是北岛橄榄球队的传统主场，并已举办过数次国际橄榄球赛事。它最近刚进行过大规模的翻新改造，从而成为了北岛区域的多功能赛事中心，并举办橄榄球联赛、足球和曲棍球等项赛事。

北岛赛事中心 Northland Events Centre

系统：
外部钢结构
Interzinc® 42
Intergard® 475HS
Interthane® 990
Interchar® 212/Interchar® 963也
用于该项目上
年份：2010
涂装总面积：2,000m²
ISO环境：C5

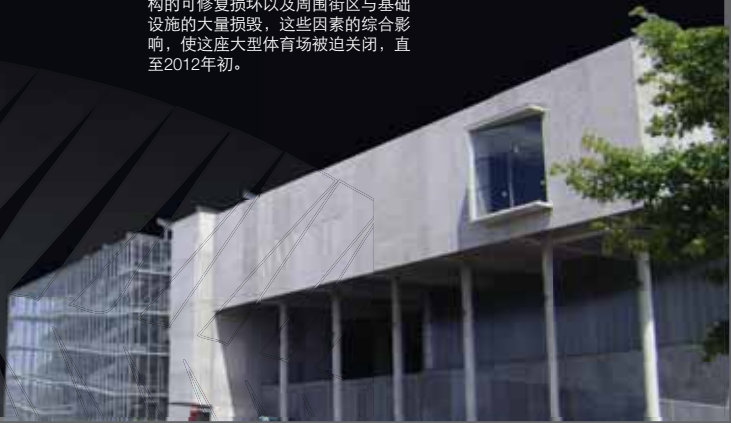
AMI体育场——克赖斯特彻奇

系统：

外部钢结构

Interzinc 42

Intergard 210

Interthane 870

Intercurea 200

Interchare 212

年份：2009

涂装总面积：22,000m²

ISO环境：C4

座落于克赖斯特彻奇市，1880年建成时被称为兰开斯特公园，现在则因赞助权的缘故而被称作AMI体育场。自建成以来，在此已举办过各种令人难忘的体育活动和赛事——对于许多人而言，有关这些场地上体育运动成就和挑战所带来的狂热记忆将永远不会忘记。

不幸的是，这座新西兰第二大橄榄球体育场已在最近发生在克赖斯特彻奇的地震中倒塌。比赛场地液化、结构的可修复损坏以及周围街区与基础设施的大量损毁，这些因素的综合影响，使这座大型体育场被迫关闭，直至2012年初。
