保温

CUI 防护涂料 的合格验证

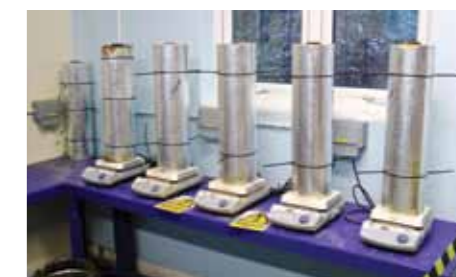
将待测试的涂料涂覆在一段钢管上, 然后用硅酸钙保温层保温, 放置在加热板上 (见上面的照片)。用一公升的1%浓度的氯化钠溶液润湿保温层, 加热八小时, 让钢管产生温度梯度。从加热板上取走钢管, 再用一公升氯化钠溶液润湿保温层, 在环境温度下静置16小时。在六个星期里, 将该过程重复30次。

国际油漆公司提出了一种试验方法, 在2000年代中期研发Intertherm® 751CSA时使用过该方法。该方法是让涂层与湿润的保温材料接触并经受
