# Interzone 1000

## 30年的成功

该业绩记录来自第一个张力腿平台 (TLP) Hutton。1982年, 康菲公司在 Highland Fabricators 建造了该平台。建造 Hutton 平台期间的康菲涂料专家 Chris Jordan, 有超过40年的北海勘测经验, 评论道:

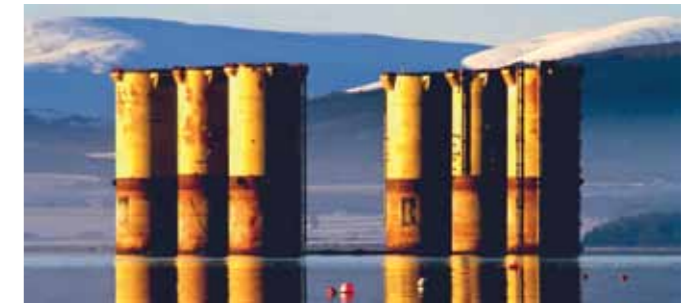
“显然, 在使用近30年后, 涂覆于Hutton TLP外壳的管状飞溅区的高荷载玻璃鳞片环氧涂层性能非常良好。即使是受到干舷部设备 (例如泵、绳索和链条) 磨损的区域, 考虑到使用期, 其状况已是非常优良。”

**现已退役的张力腿平台 (TLP) 的防护涂层Interzone 1000 的近期检验表明, 玻璃鳞片环氧涂层在近30年后仍处于非常良好的状况。检验结论是: Interzone 1000 仍在提供优良的防腐。**

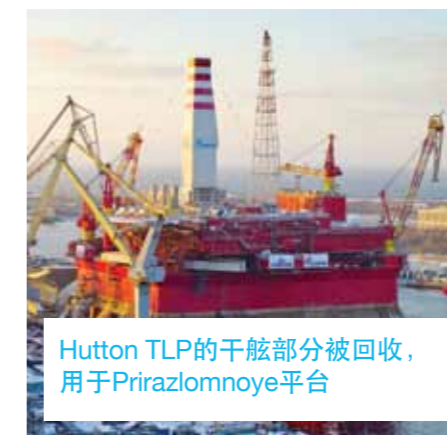
Hutton TLP的干舷部分被回收, 用于Prirazlomnoye平台

**Hutton的故事并未因退役而结束。事实上, 已决定回收利用干舷部, 用于俄罗斯**

该油田发现于1989年, 位于伯朝拉海, 离岸60km, 深入北极圈。该油田的估计石油储量为7200万吨。J.S.C. Sevmash为运营商俄罗斯天然气工业建造了抗冰的石油平台。已决定使用Hutton干舷部和混凝土沉箱, 能够储存900,000桶油, 用穿梭油轮卸货。

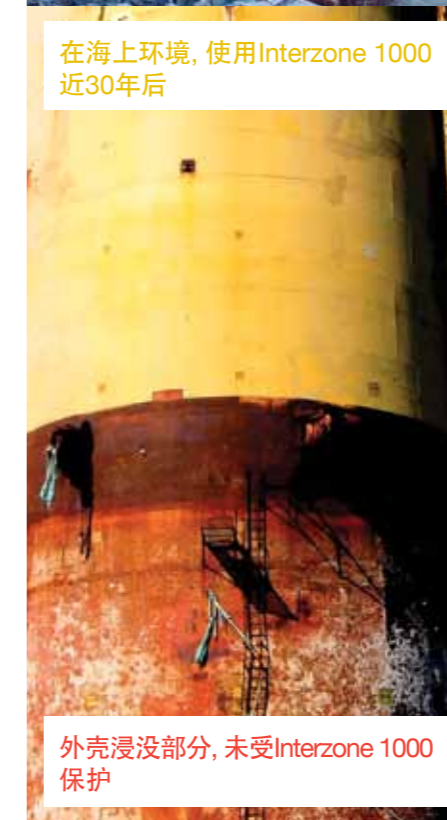
在海上环境, 使用Interzone 1000 近30年后

外壳浸没部分, 未受Interzone 1000 保护
